Préavis N° 1297 / 2021  
au Conseil Communal concernant :

**la demande d'un crédit de construction relatif à la transformation du bâtiment sis à la route de Lavaux 208 (parcelle n° 5783, ancien garage Dimab) et au réaménagement des locaux situés à la route de Lavaux 215 (parcelle n° 296, actuel bâtiment de la voirie)**

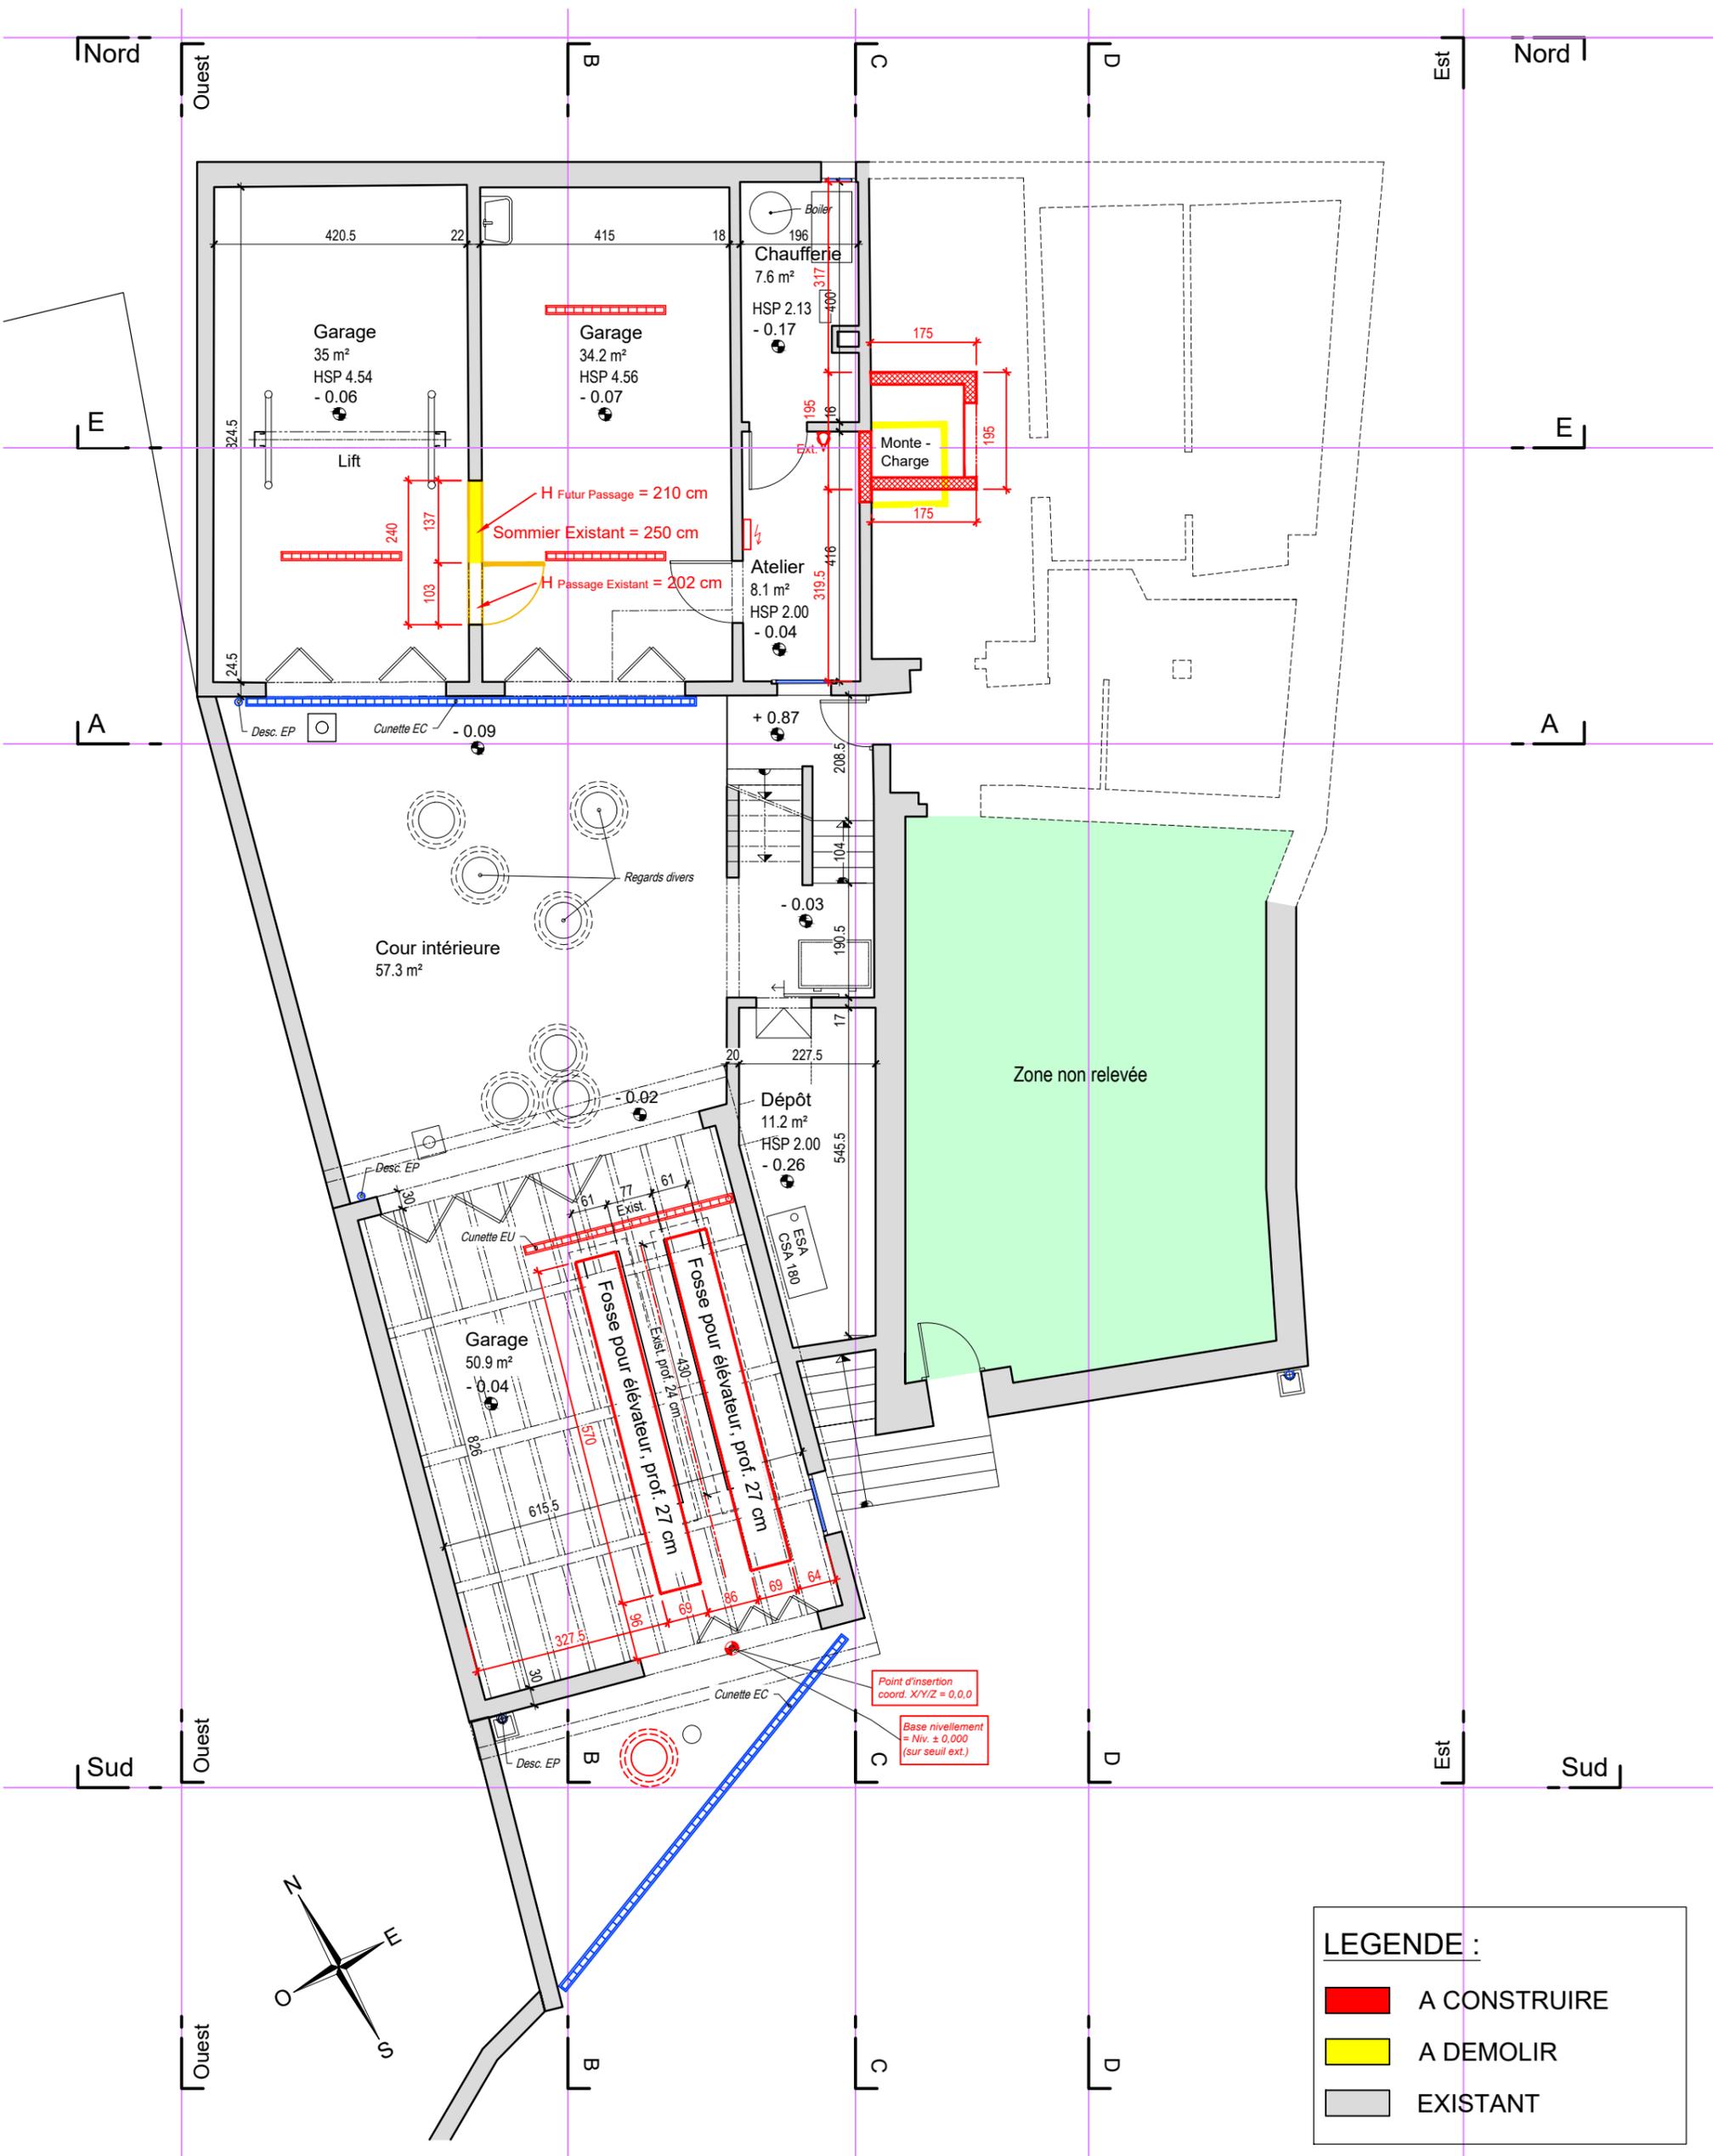
Affaire n° : 1932	A3
Plan n° : <b>507-03 A</b>	
Dess.: dtSCH	Date : A: 21.09.2021
A 21.09.2021	Création plan dtSCH
B	
Ech.: 1:100	
Projet "Septembre 2021"

### Vue en plan

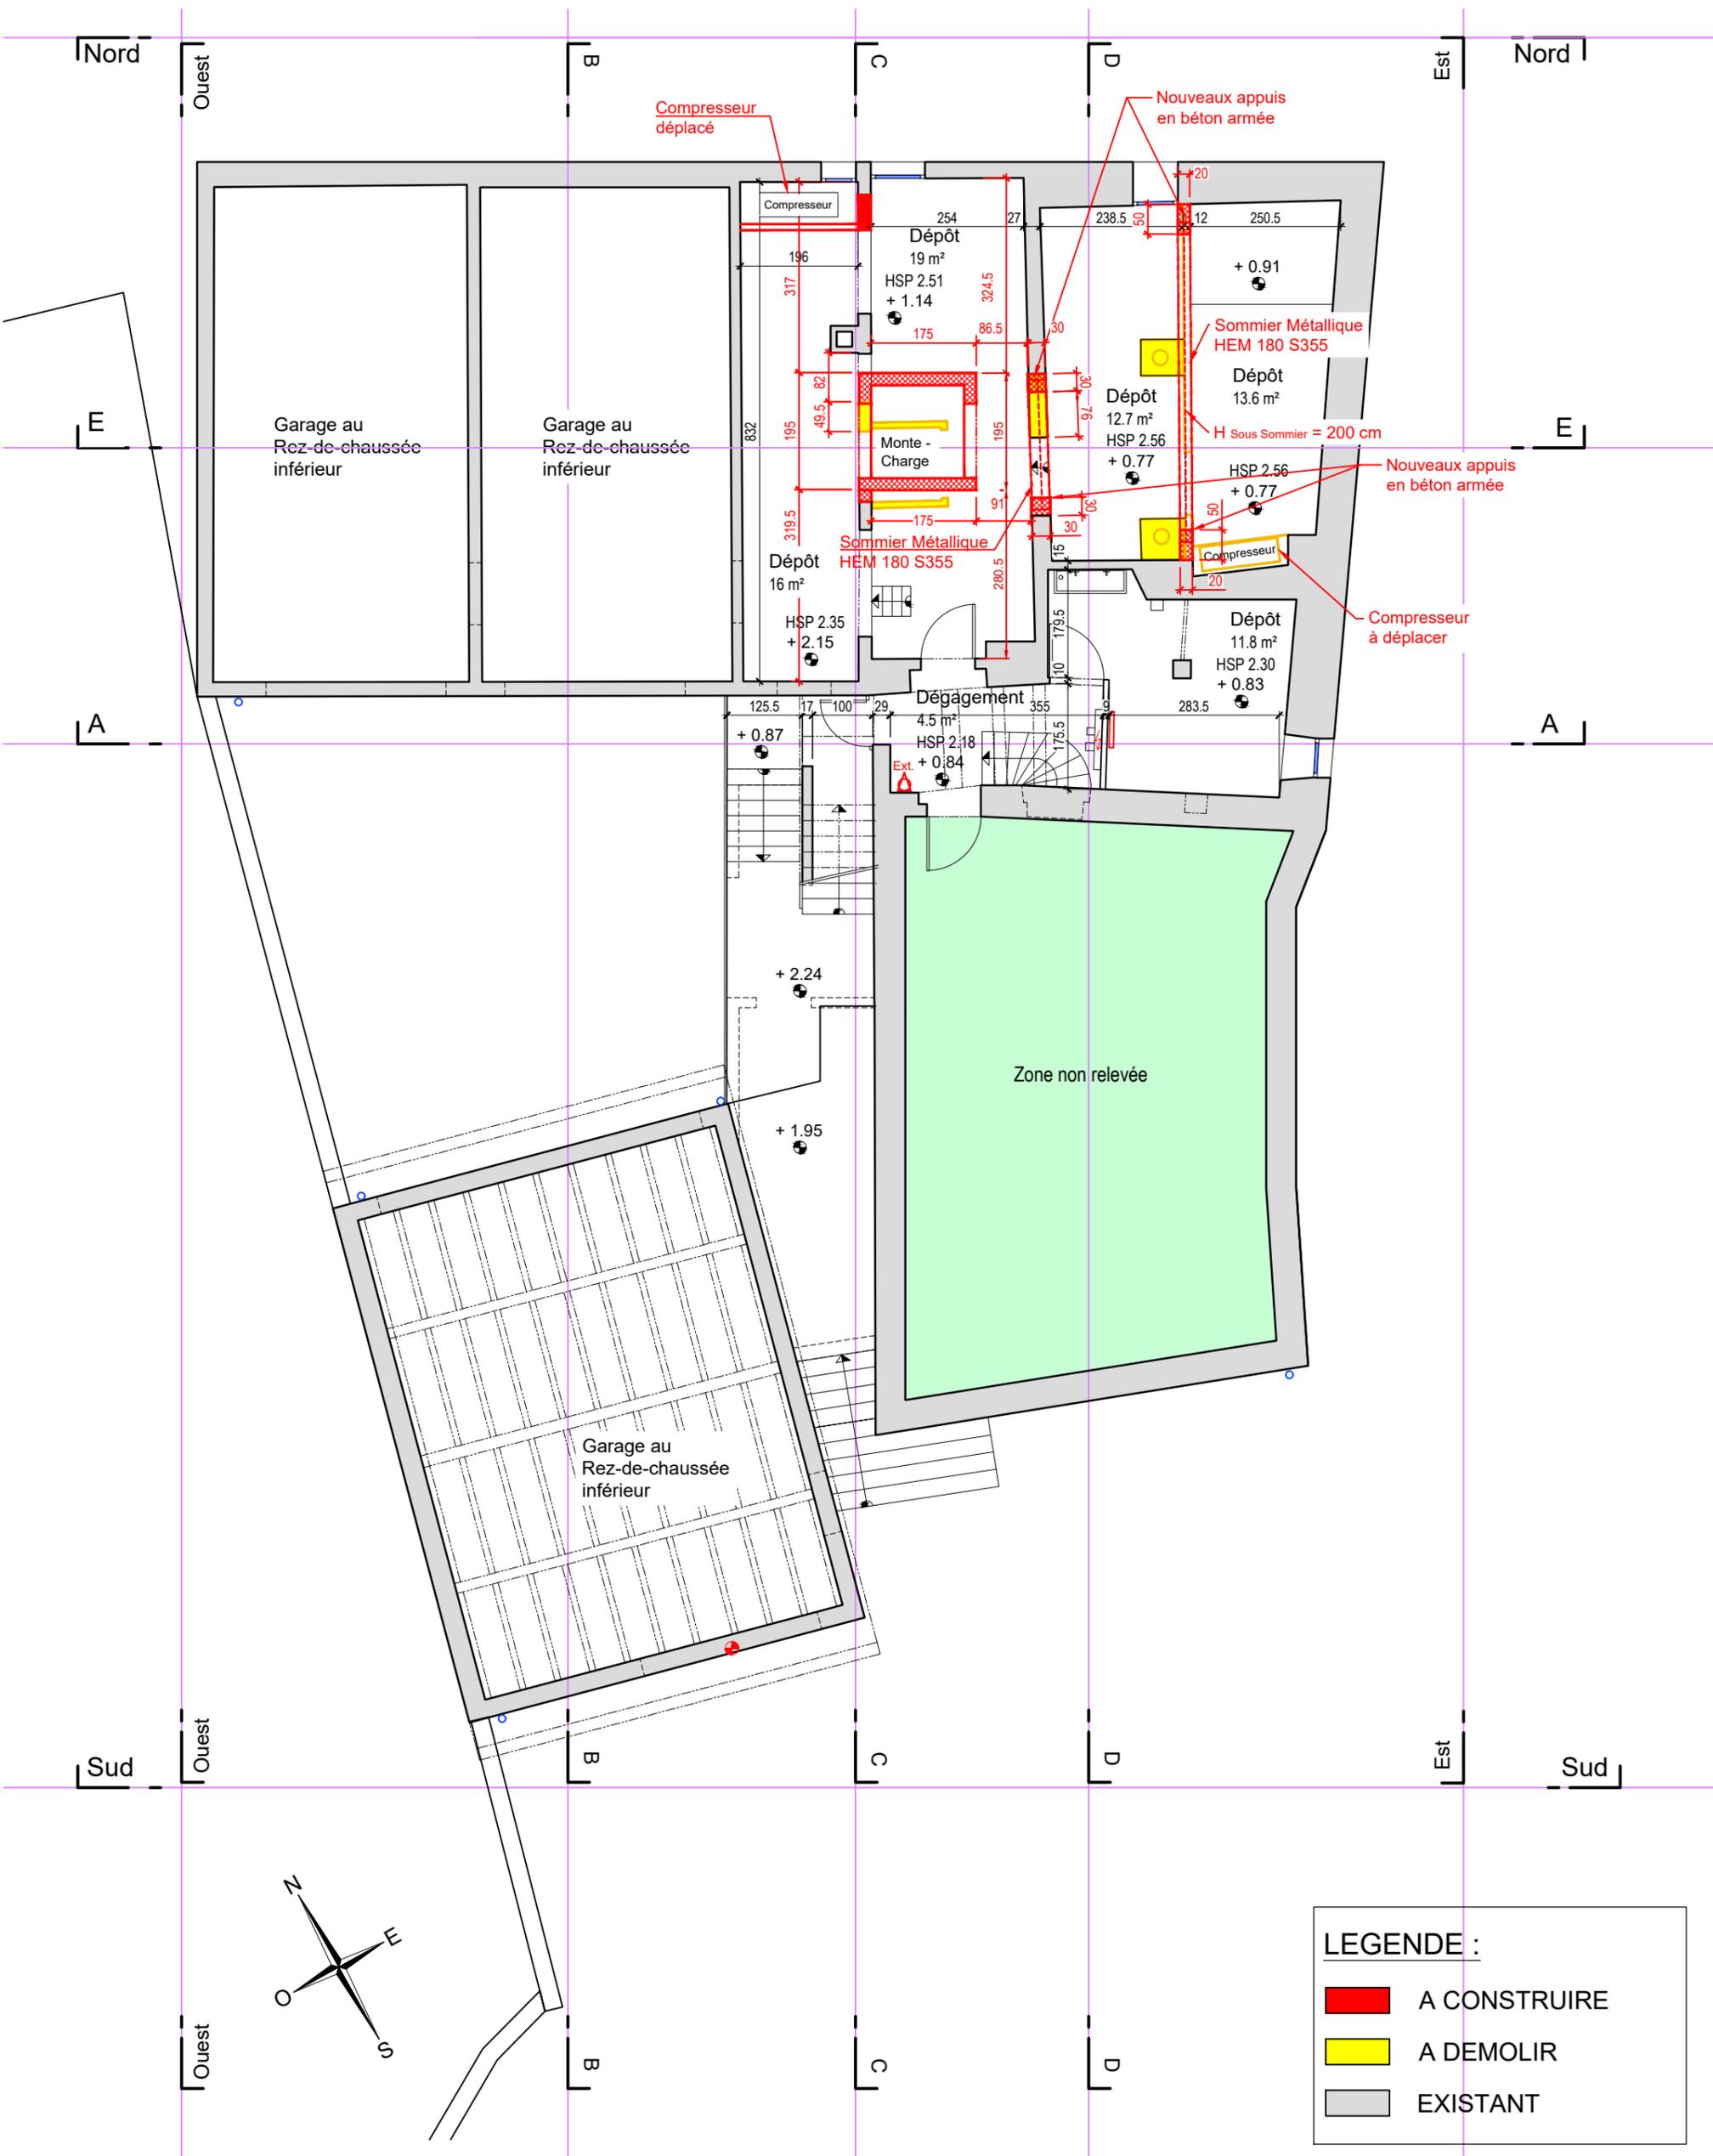
Affaire n° : 1932	A3
Plan n° : <b>508-03 A</b>	
Dess.: dtSCH	Date : A: 21.09.2021
A 21.09.2021	Création plan dtSCH
B	
Ech.: 1:100	
Projet "Septembre 2021"

### Vue en plan

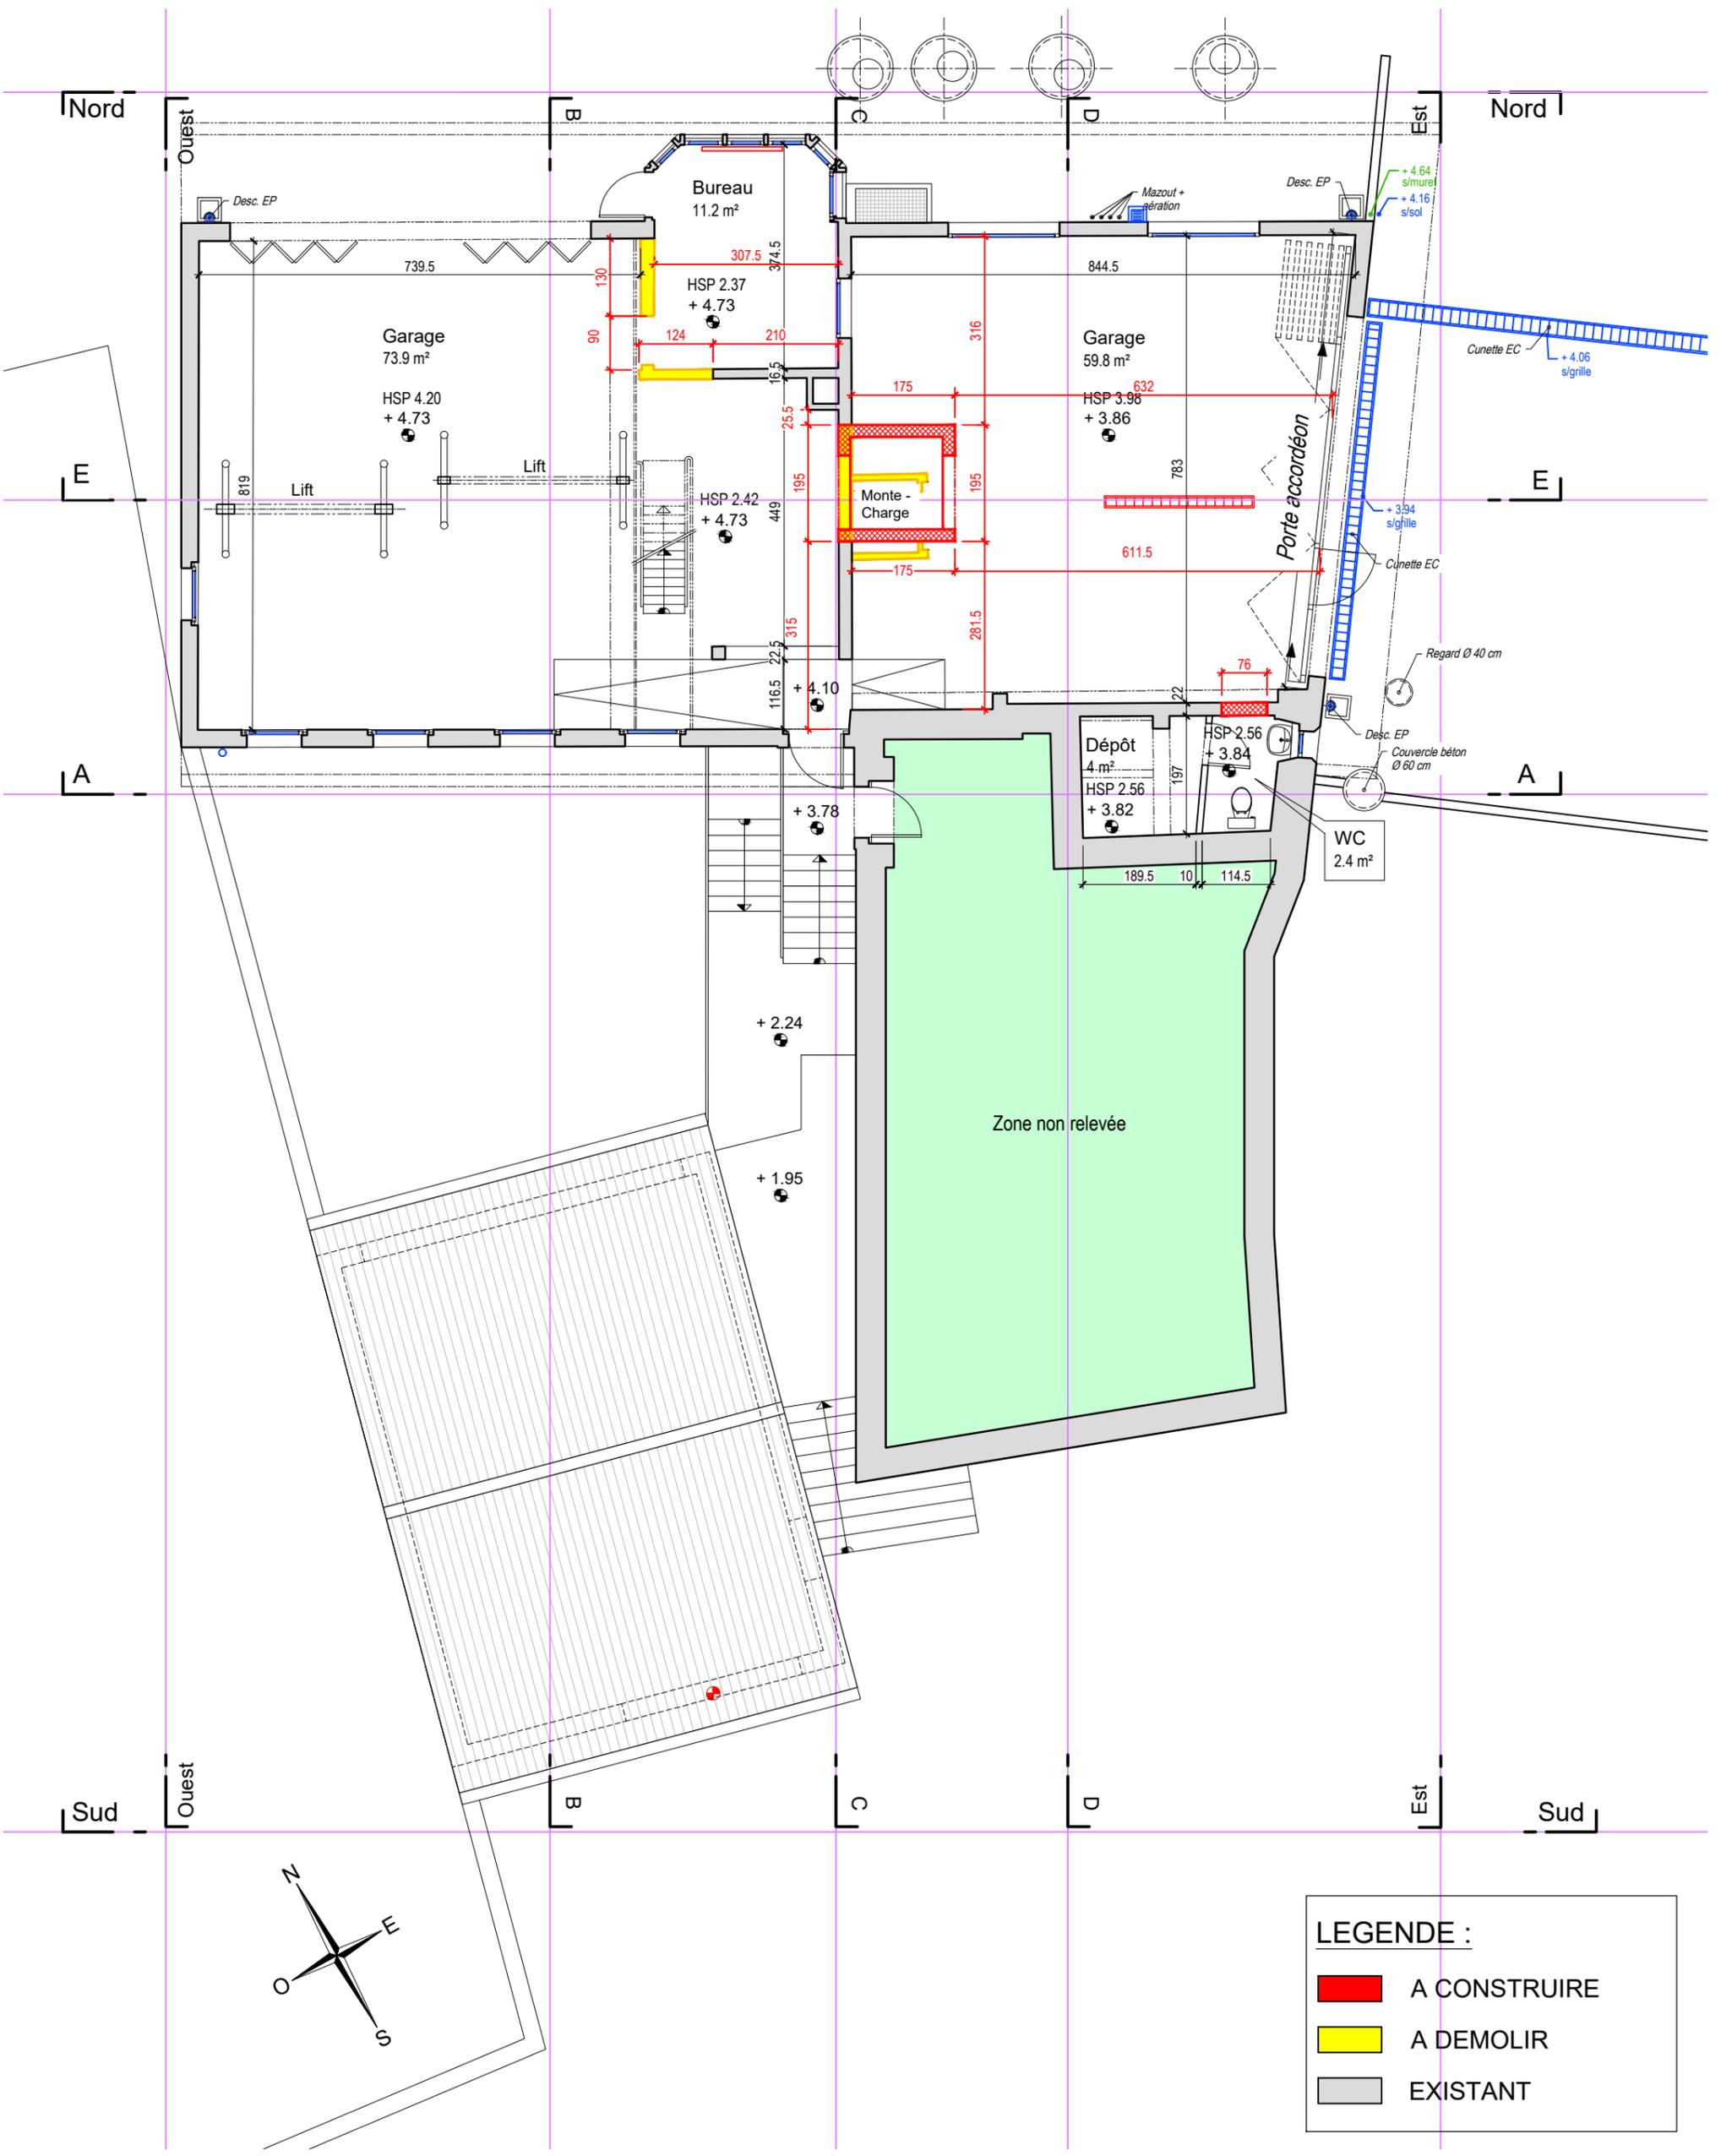
Affaire n° : 1932	A3
Plan n° : <b>509-03 A</b>	
Dess.: dtsch	Date : A: 21.09.2021
A 21.09.2021	Création plan
B	dtsch
Ech.: 1:100	
Projet "Septembre 2021"

### Vue en plan

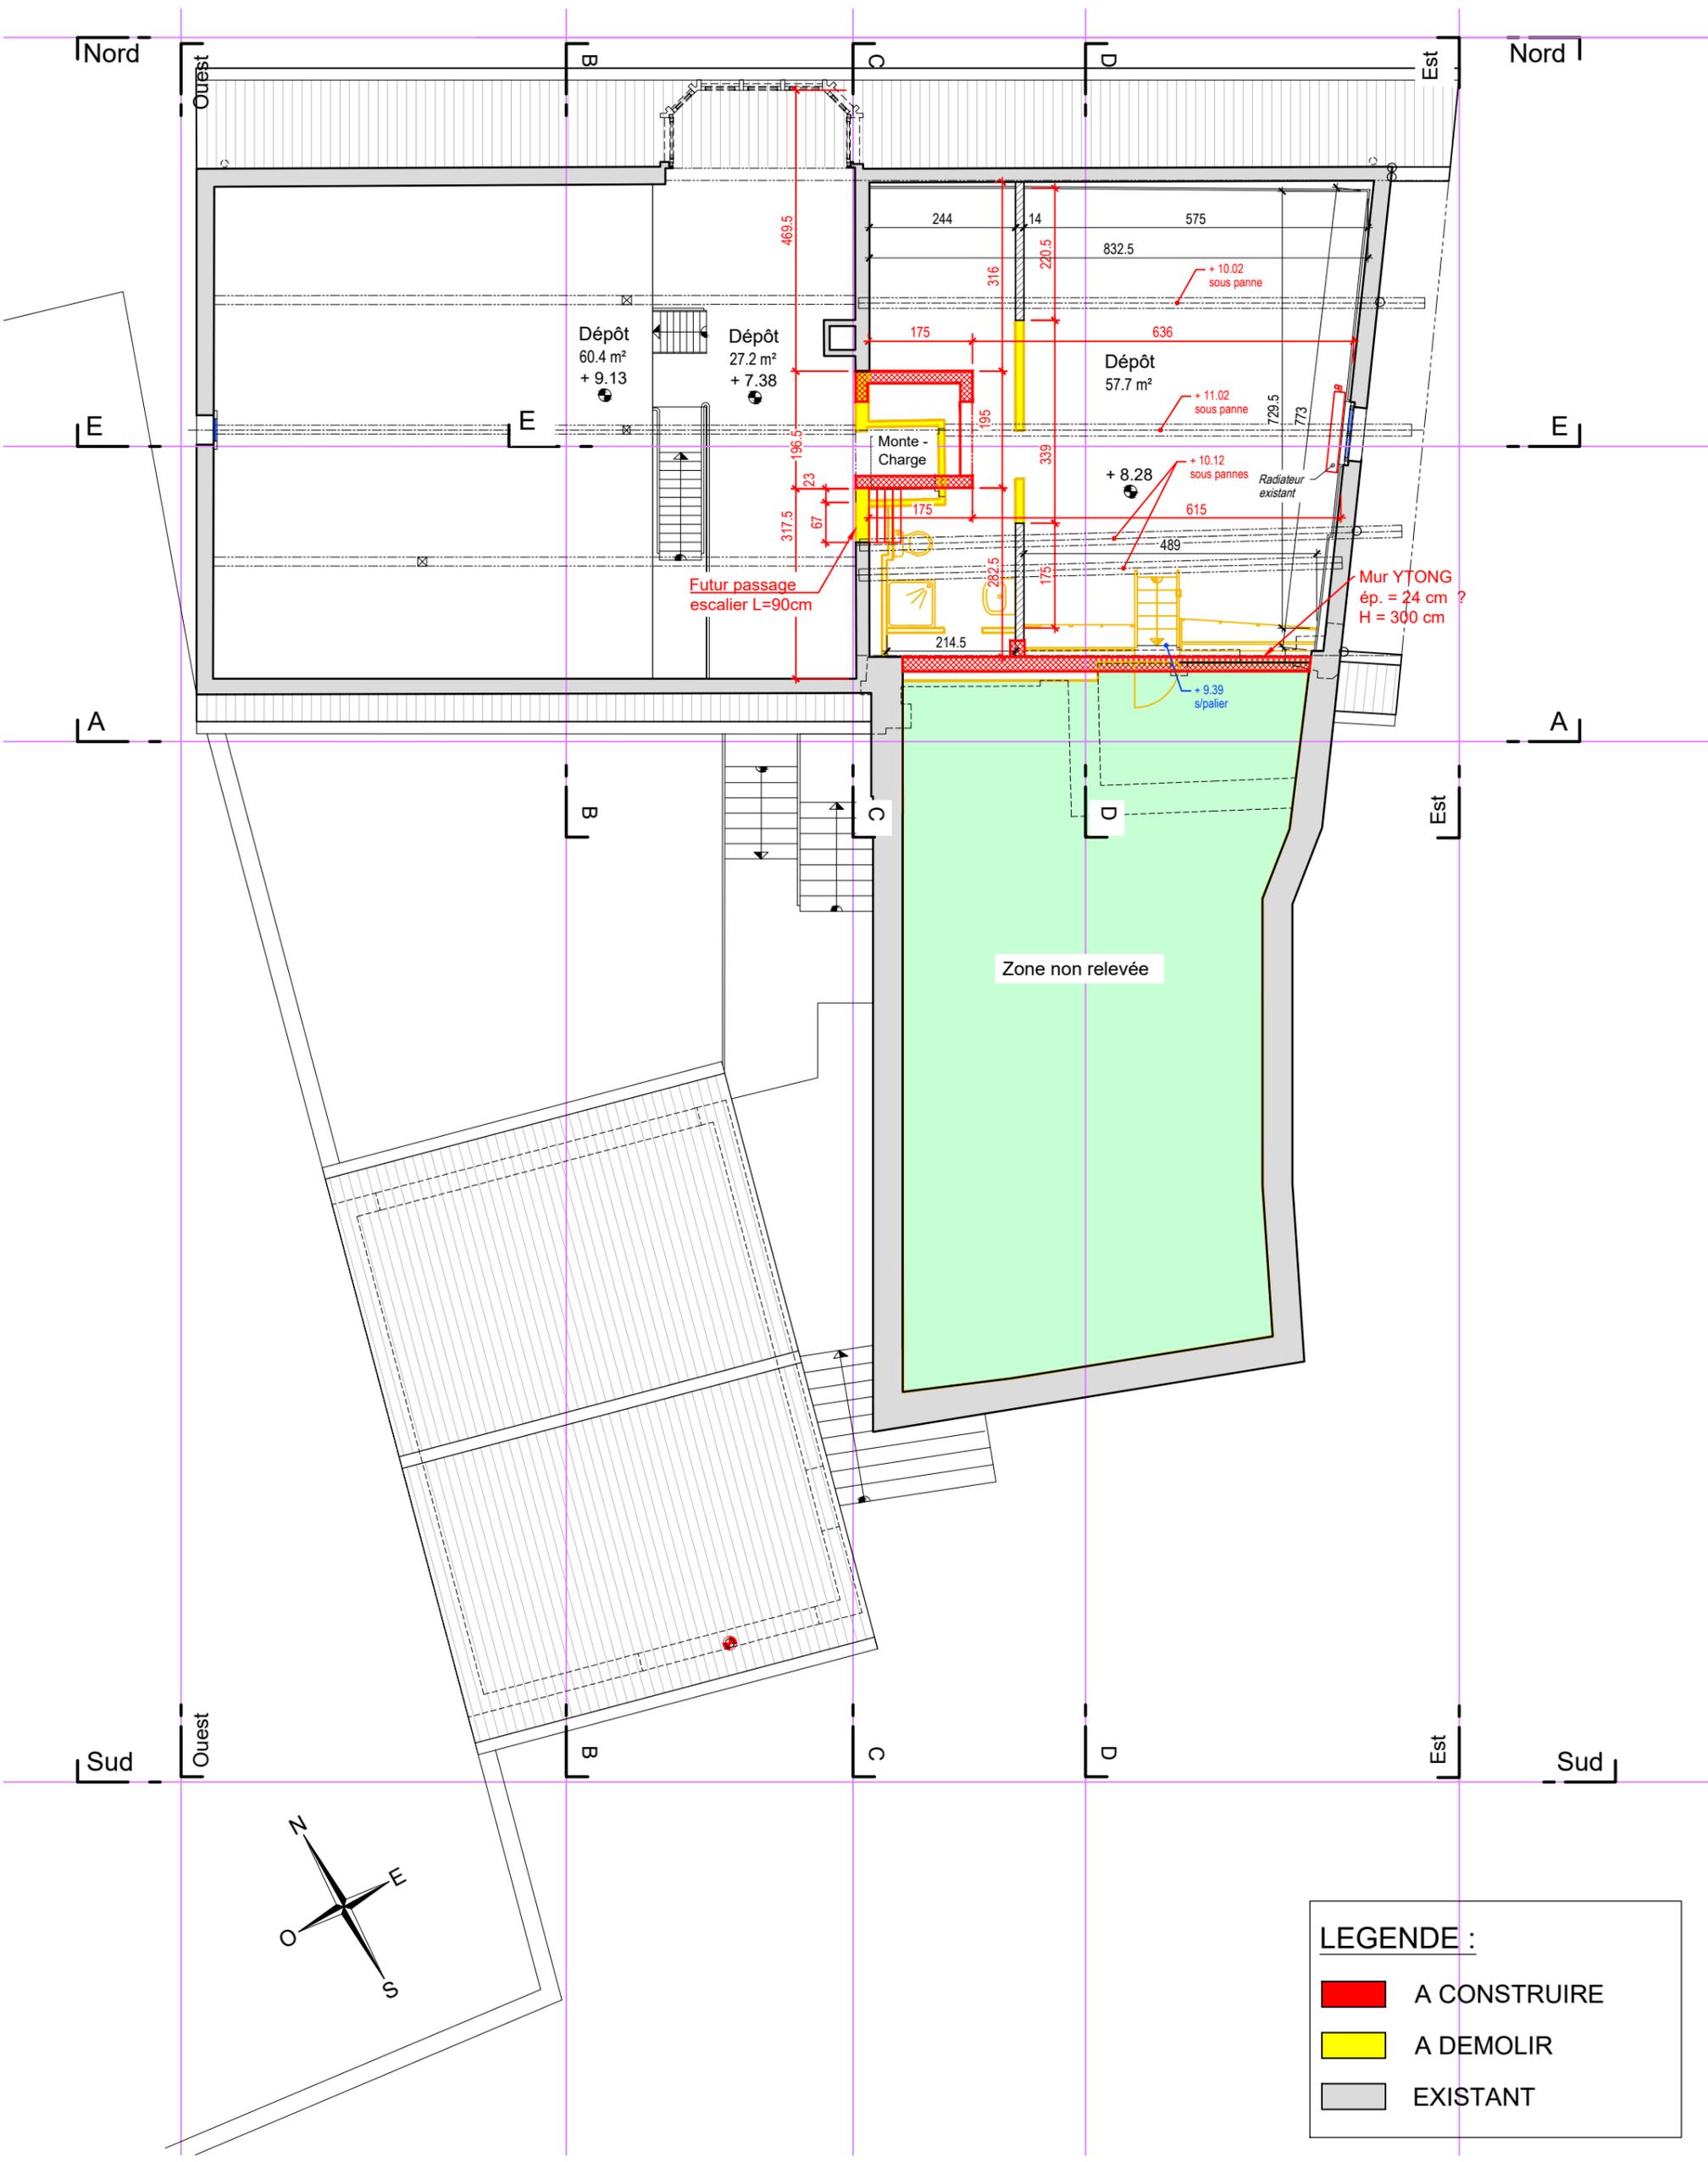
Affaire n° : 1932	A3
Plan n° : <b>510-03 A</b>	
Dess.: dtsch	Date : A: 21.09.2021
A 21.09.2021	Création plan
B	
Ech.: 1:100	
Projet "Septembre 2021"

### Vue en plan
